### Sujet : Carburateur du **GZ3500T**

**PRODUITS : SCIE À CHAÎNE GZ3500T**  
**NUMÉRO DE SÉRIE : 8XXXXXXX**

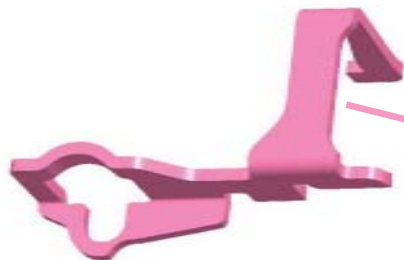
3) Installez la pièce tel qu'indiqué.

1) Retirez le couvercle du caisson et enlever le filtre à air.

2) Retirez la vis du carburateur.

4) Réinstallez la vis et la serrer de façon sécuritaire.

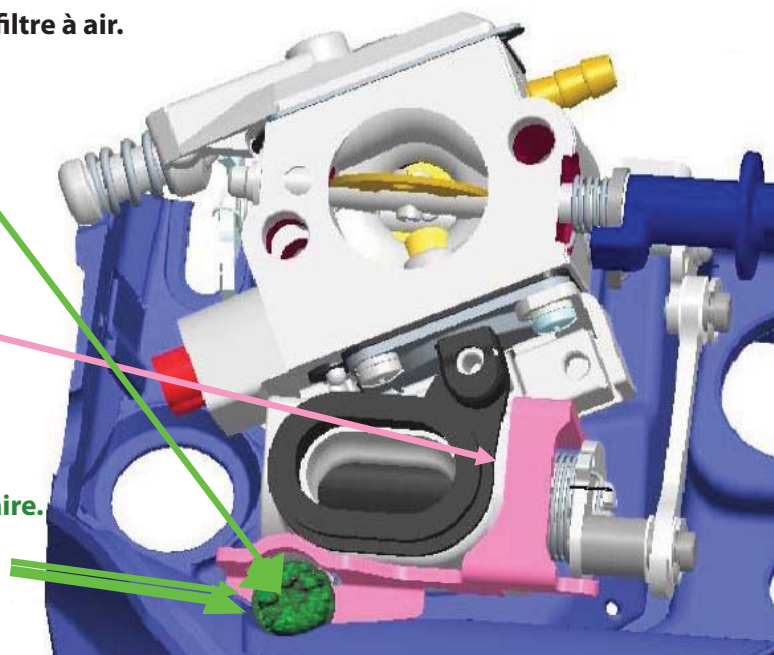
Pour régler le problème, installez la pièce d'alignement sur la valve régulatrice d'air du ralenti. Cette pièce gardera le joint de la valve régulatrice d'air aligné sur le levier d'ajustement de puissance lorsque ce dernier est abaissé.
